Informe final

Autorizaciones de impacto ambiental para proyectos en zona de manglar, 2009

Informe final que presenta el Programa
Universitario de Medio Ambiente a la
Auditoría Superior de la Federación
Universidad Nacional Autónoma de México

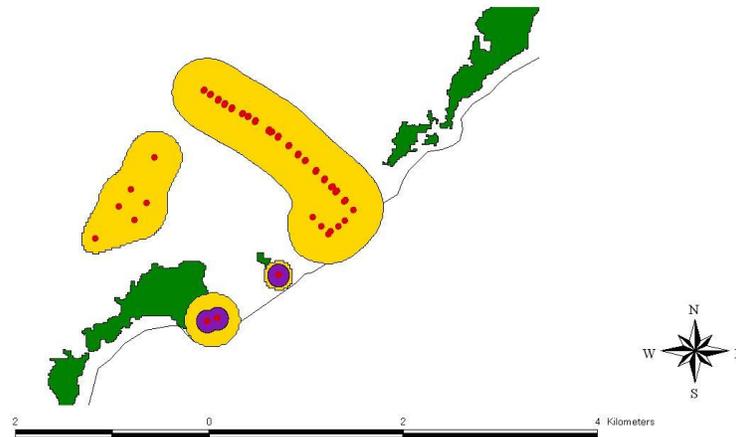
Figura 11. Ejemplo del análisis realizado en el presente estudio. En rojo los puntos georreferenciados obtenidos a partir de las MIAs, en morado los puntos con *buffer* de 100 metros y en amarillo el método de Kernel.

Este escenario llevará a que el impacto actual de 0.95 km² crezca con cada uno de los proyectos que se agreguen a los ya existentes, por lo que sería necesario legislar la distancia mínima que puede existir entre cada desarrollo y el tamaño del mismo que se efectúa sobre el manglar. El no hacerlo podría generar un escenario de parches de manglar muy pequeños separados por complejos, con lo que difícilmente se podrá sostener la funcionalidad ecosistémica del manglar, la cual actualmente soporta una proporción importante de los recursos marinos fundamentales para el desarrollo de la región (Figs. 11 y 12; Tabla 2)

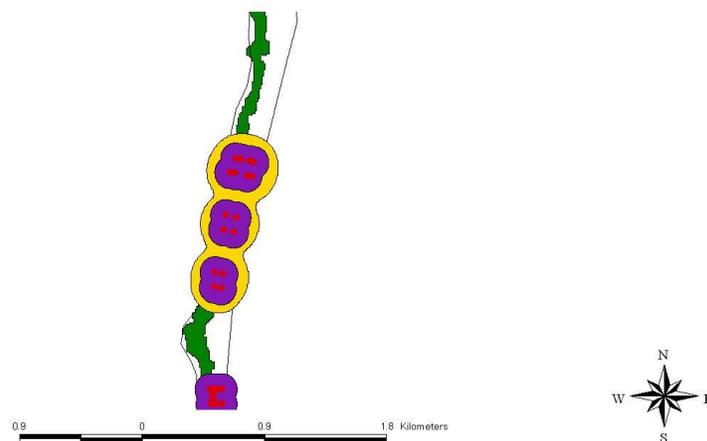
Figura 12. Ejemplo del efecto de pérdida de cobertura funcional por efecto de la agregación de construcciones. La cercanía y tamaño de los desarrollos tendrá un efecto exponencial de la pérdida de funcionalidad ecosistémica.

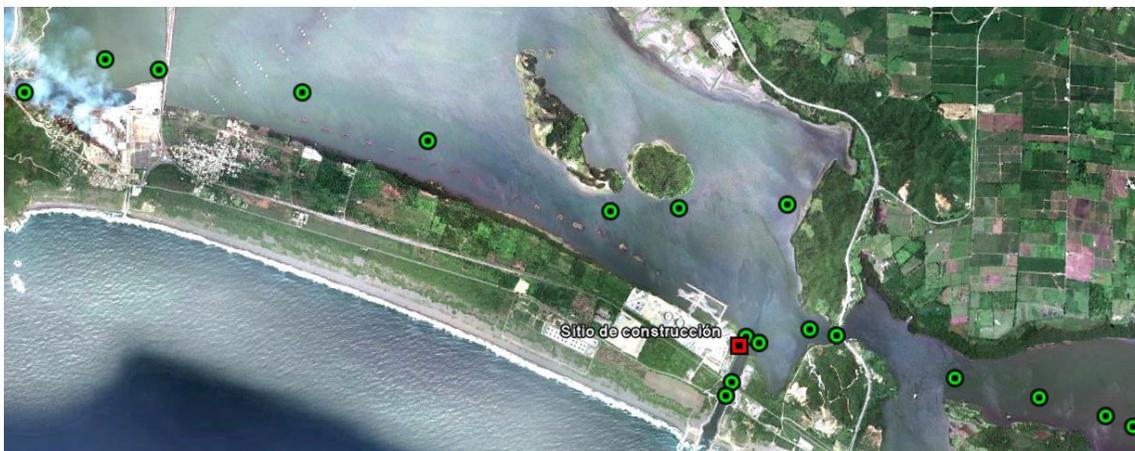
Figura 13.- Localización del sitio de construcción y los 19 puntos de muestreo dentro de la laguna de Cuyutlán.

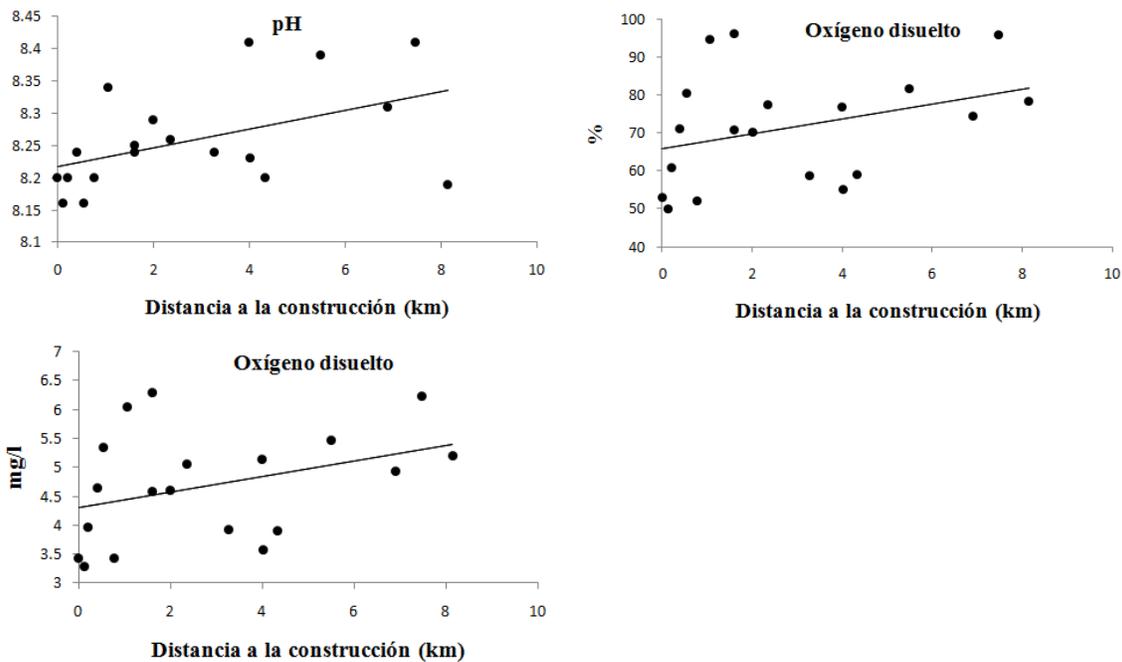
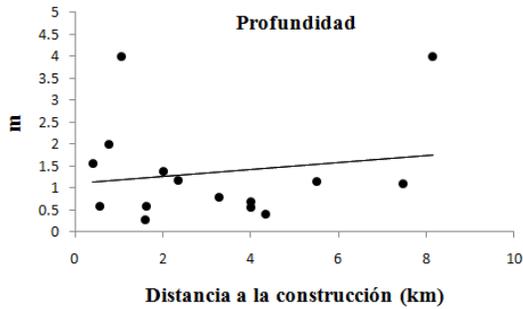
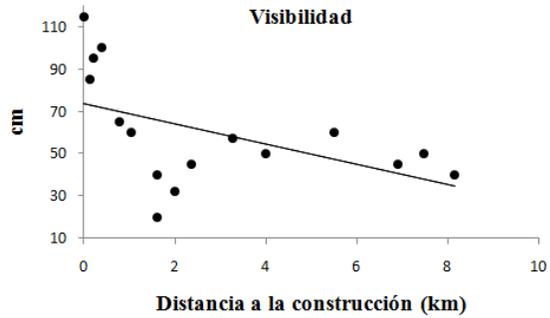
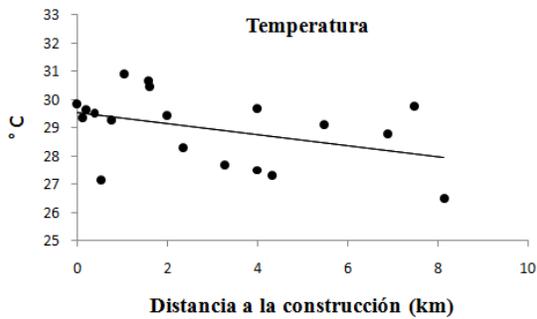
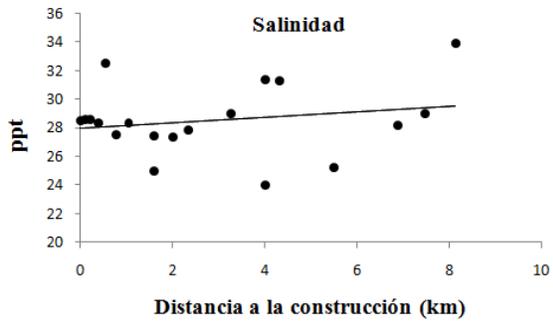
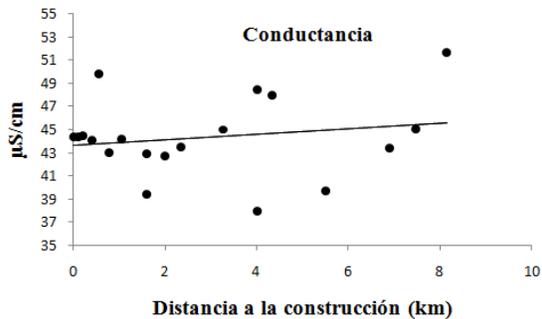
transparencia y temperatura fueron mayores en la zona cercana a la construcción, mientras que el oxígeno disuelto fue menor. No se encontró ninguna tendencia entre la salinidad, conductancia y los sólidos disueltos con respecto a la distancia de la construcción y la diferencia entre los valores de pH es mínima, por lo que es posible que a los organismos no les afecten estas variaciones (Fig. 14).

Figura 14. Parámetros fisicoquímicos analizados y su relación con la distancia a la construcción dentro de la laguna.

Los resultados anteriores muestran que la construcción podría estar relacionada con algunos de los parámetros fisicoquímicos de la laguna, siendo posible que sea negativo en algunos casos. Sin embargo se requieren más estudios para deslindar el efecto de la construcción con respecto a la heterogeneidad espacial que presenta la laguna.

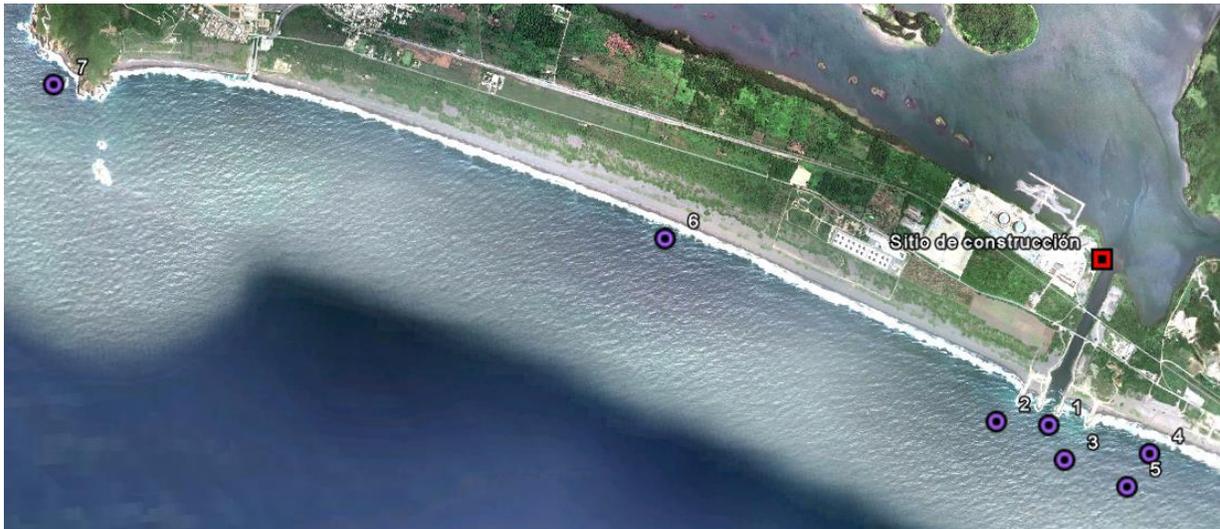
Figura 15. Localización del sitio de construcción y los siete puntos de muestreo sobre la línea de costa del mar.

Con respecto al estudio realizado en el mar (Fig. 15; Tabla 4), aún cuando se observan ligeros cambios en los parámetros fisicoquímicos, estos cambios no parecen ser significativos (Fig. 16).

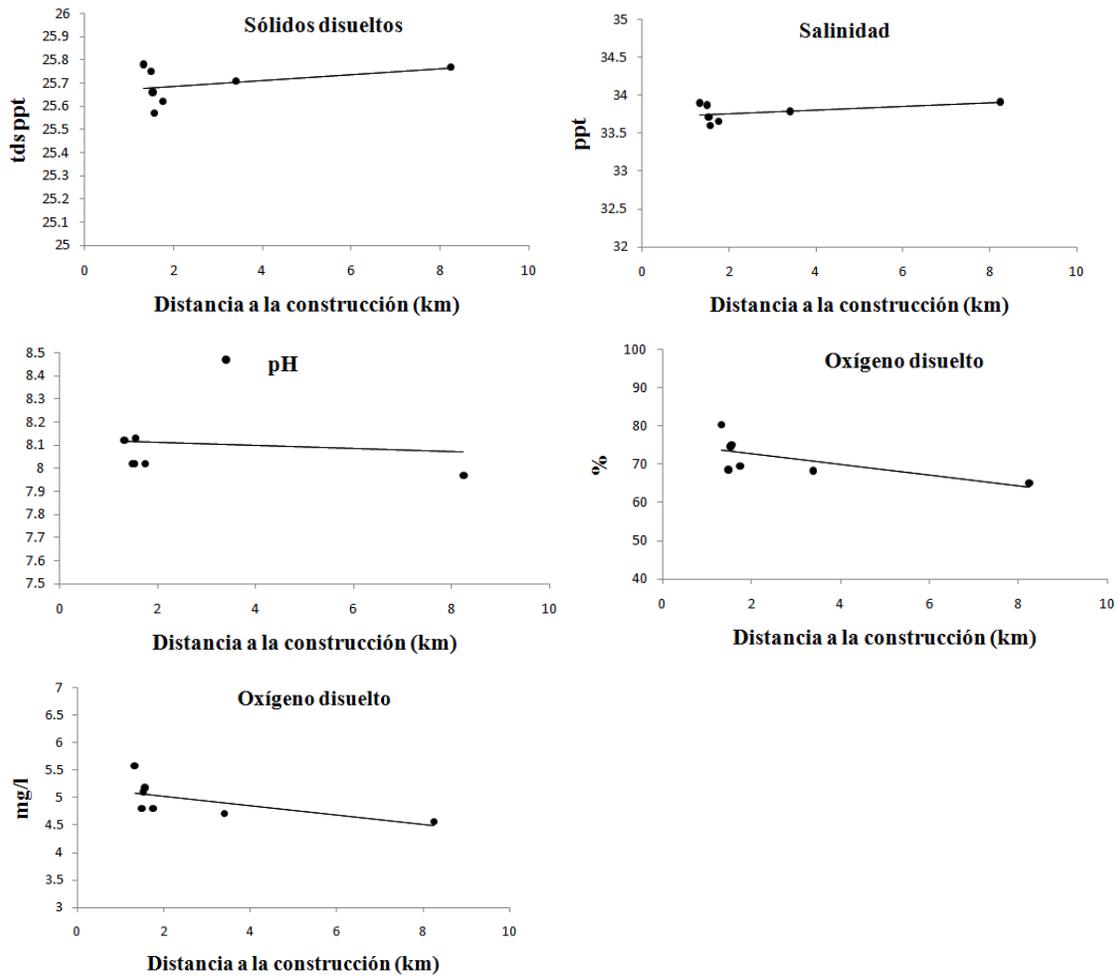
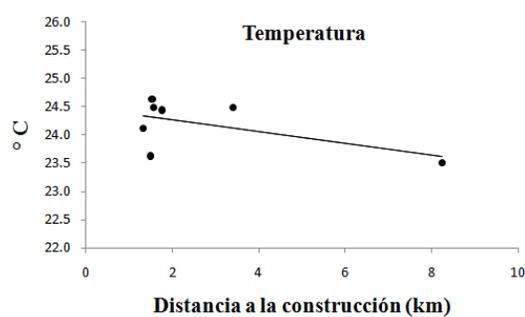
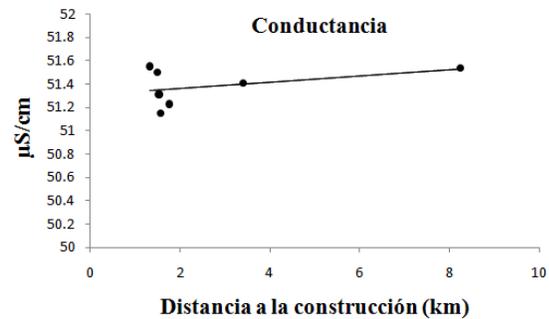
Figura 16.- Parámetros fisicoquímicos analizados en el mar con respecto a la construcción.

El recambio de agua en el mar es continuo debido a las grandes masas de agua que se encuentran en movimiento constante, por lo que cualquier efecto que la construcción pudiera estar teniendo sobre la calidad de agua podría estar encubierto por este recambio. Para conocer el efecto real de la construcción sobre la calidad del agua marina es necesario realizar estudios más específicos.

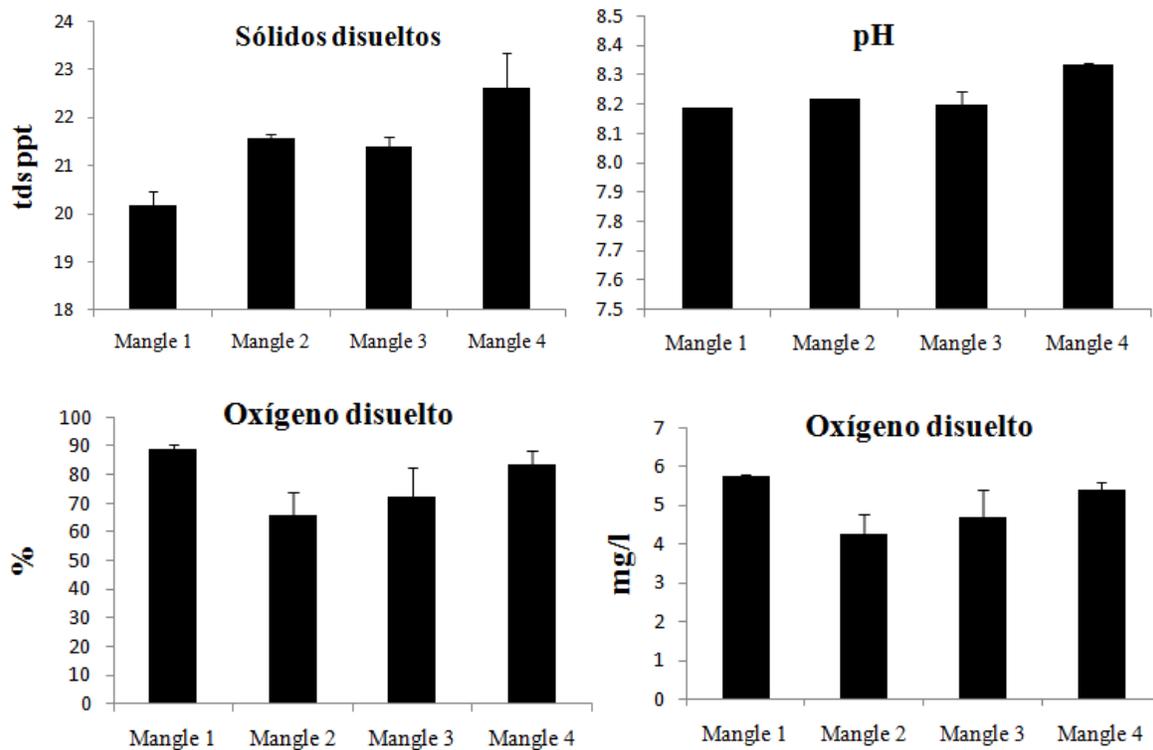
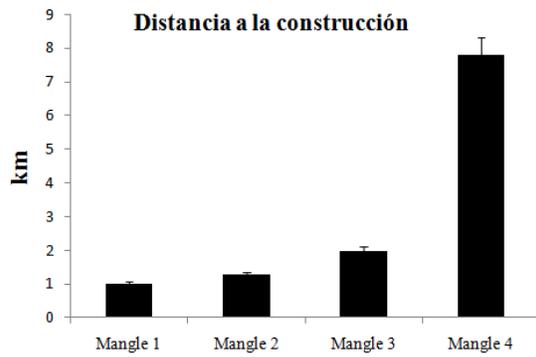
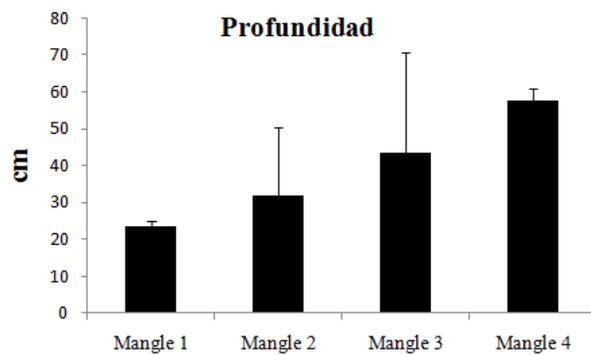
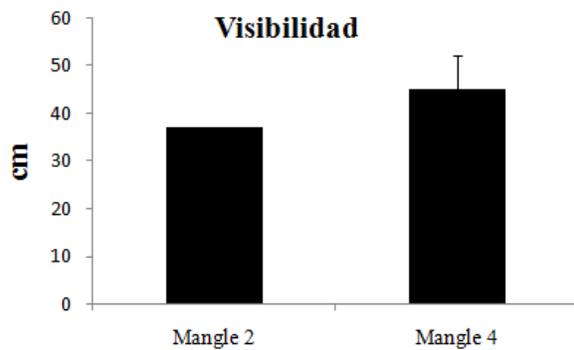
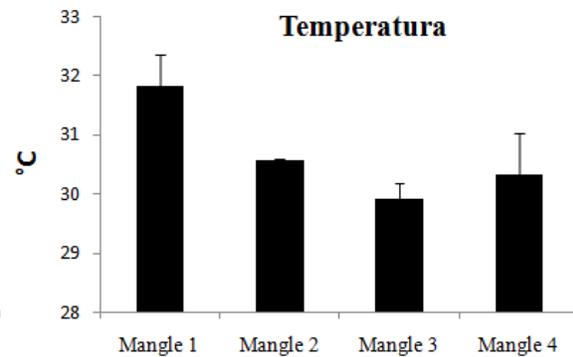
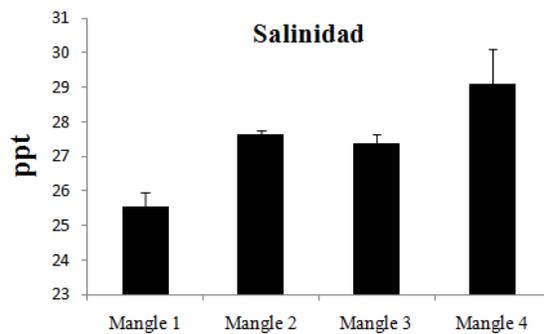
El análisis de las cuatro zonas de manglar (Fig. 17) ubicadas a diferentes distancias de la zona de construcción (Tabla 3) arroja que para los parámetros de temperatura, conductancia, sólidos disueltos y salinidad, el manglar que se encuentra más cercano a la zona de construcción muestra resultados distintos al resto de los sitios, los cuales presentan condiciones similares. El sitio 1 registra una mayor temperatura, una menor conductancia, menor número de sólidos disueltos y una menor salinidad. Se encontró una mayor visibilidad en la región de mangle más alejada a la construcción. No se encontraron variaciones considerables en los valores de pH ni en los de oxígeno disuelto en los cuatro sitios de manglar (Fig. 18).

Figura 18.- Parámetros fisicoquímicos analizados en cuatro regiones de mangle ubicadas a diferentes distancias de la zona de construcción.

Estos resultados muestran que los parámetros fisicoquímicos de la zona de mangle que se encuentra más cercana a la zona de construcción son distintos a los de las otras tres regiones. Estas diferencias podrían estar asociadas al efecto que tiene el dragado de la laguna.

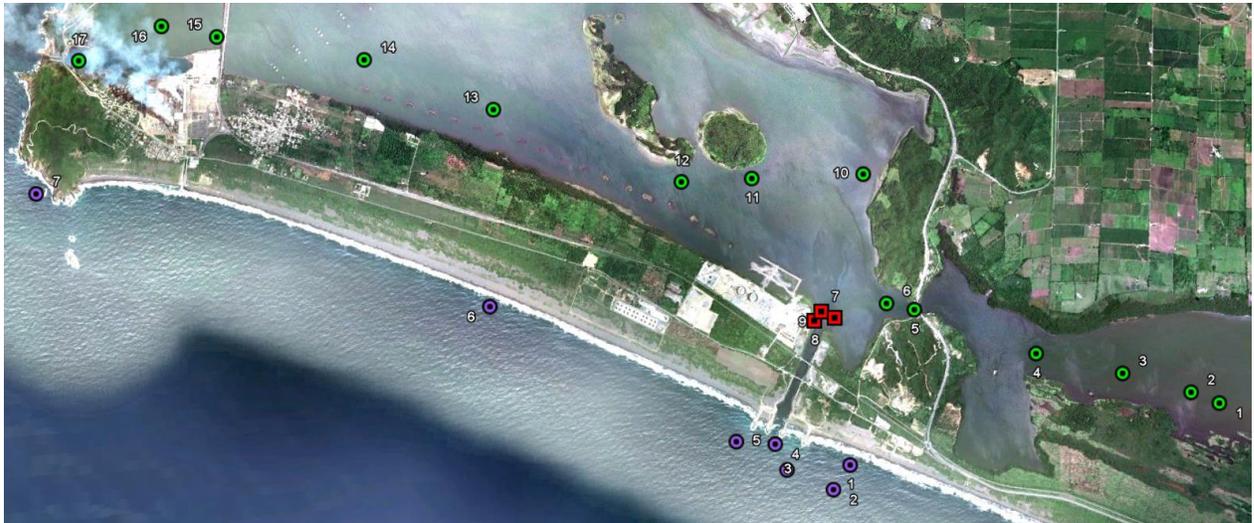
Los transectos realizados dentro y fuera de la laguna (Fig. 19) muestran que la profundidad y la visibilidad son mayores en las zonas correspondientes a la construcción. No se hallaron diferencias en los valores de pH en ninguno de los dos transectos. La temperatura del mar es aproximadamente 5°C menor que en el interior de la laguna. Las muestras analizadas en el mar presentan una mayor salinidad, conductancia y sólidos disueltos que las del interior de la laguna. Se encontró un descenso en la cantidad de oxígeno disuelto en las zonas correspondientes a la construcción dentro de la laguna. El

Figura 19.- Localización de los 17 puntos de muestreo correspondientes al transecto dentro de la laguna y los siete puntos de muestreo correspondientes al transecto realizado en el mar.

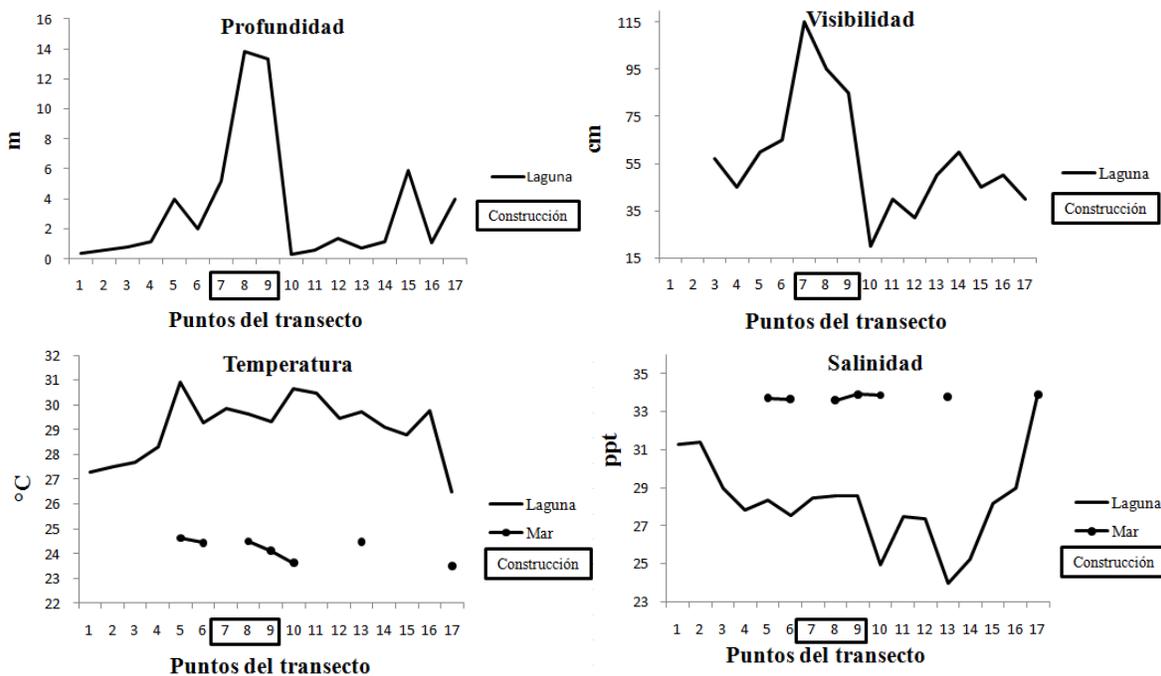
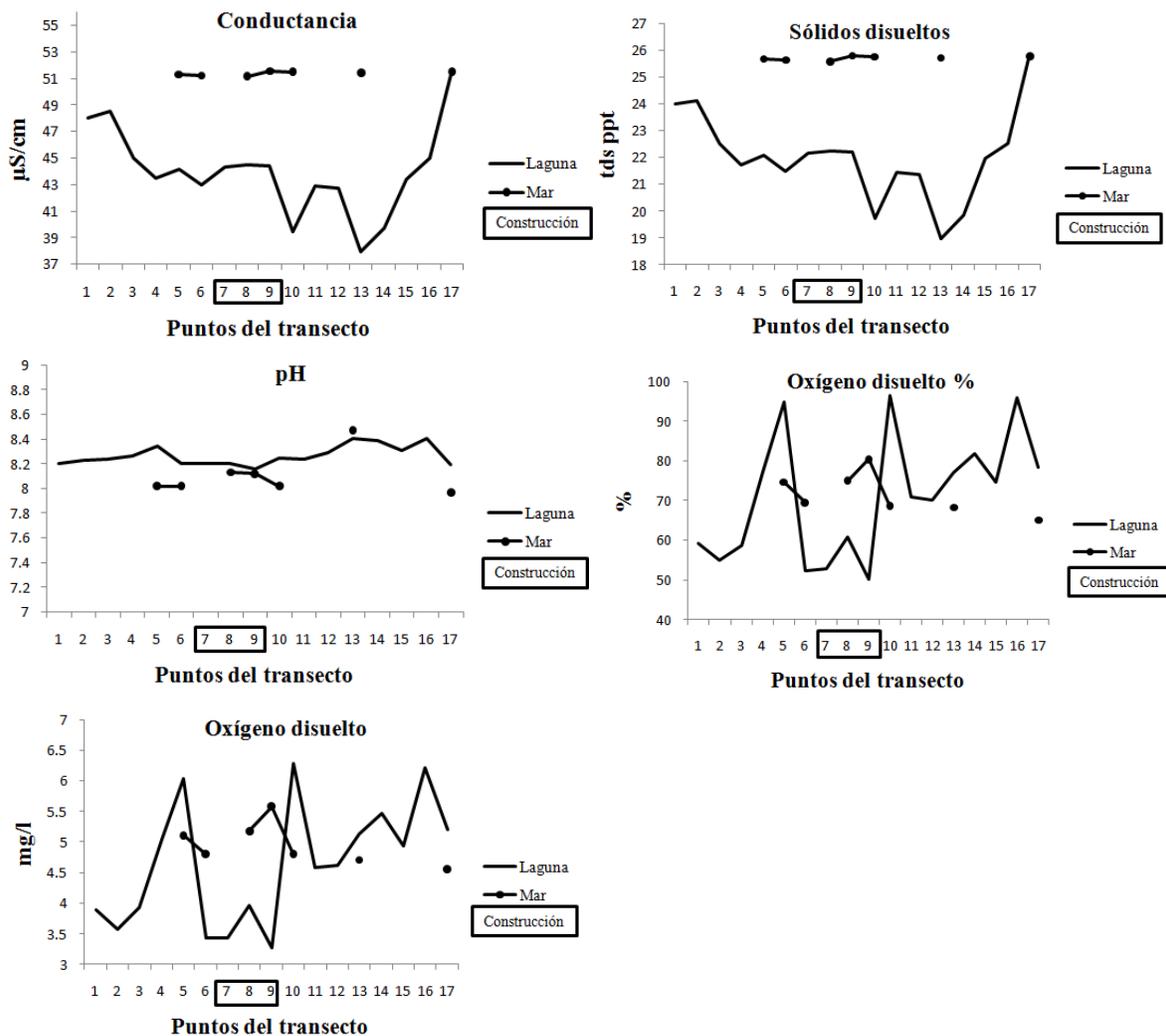
oxígeno disuelto en el transecto realizado en el mar se mantuvo relativamente constante (Fig. 20).

Figura 20.-. Parámetros fisicoquímicos analizados en 17 regiones de mangle ubicadas a diferentes distancias de la zona de construcción.

La apertura del canal de Tepalcates podría alterar las condiciones fisicoquímicas de la laguna debido a las diferencias de los parámetros dentro y fuera de la laguna. Para determinar este impacto, es necesario conocer los estudios hídricos que indiquen la cantidad de agua que va a intercambiarse entre el mar y la laguna. Sin embargo, con base en los resultados anteriores, se espera que la temperatura de la laguna descienda. Se espera también que exista un aumento en los valores de conductancia, sólidos disueltos y

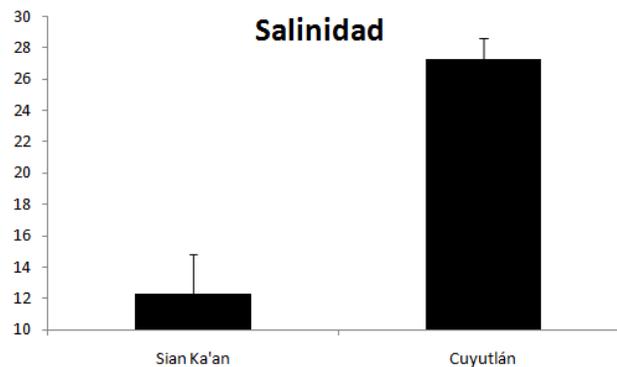
Se realizó una comparación entre este ecosistema y un manglar saludable con el fin de contar con un testigo. Se observó que la salinidad del agua en las zonas de mangle de la laguna de Caapechén en Sian Ka'an es menor a la salinidad presente en las zonas de mangle en la laguna de Cuyutlán (Fig. 21).

Figura 21.- Salinidad del agua en las zonas de mangle de la laguna de Caapechén en Sian Ka'an y en la laguna de Cuyutlán.

El manglar en la laguna de Caapechén se encuentra en un estado de conservación alto. Las diferencias encontradas podrían deberse principalmente a que la laguna de Sian Ka'an continúa teniendo un aporte constante de agua dulce, lo que reduce la cantidad de sales en el agua.

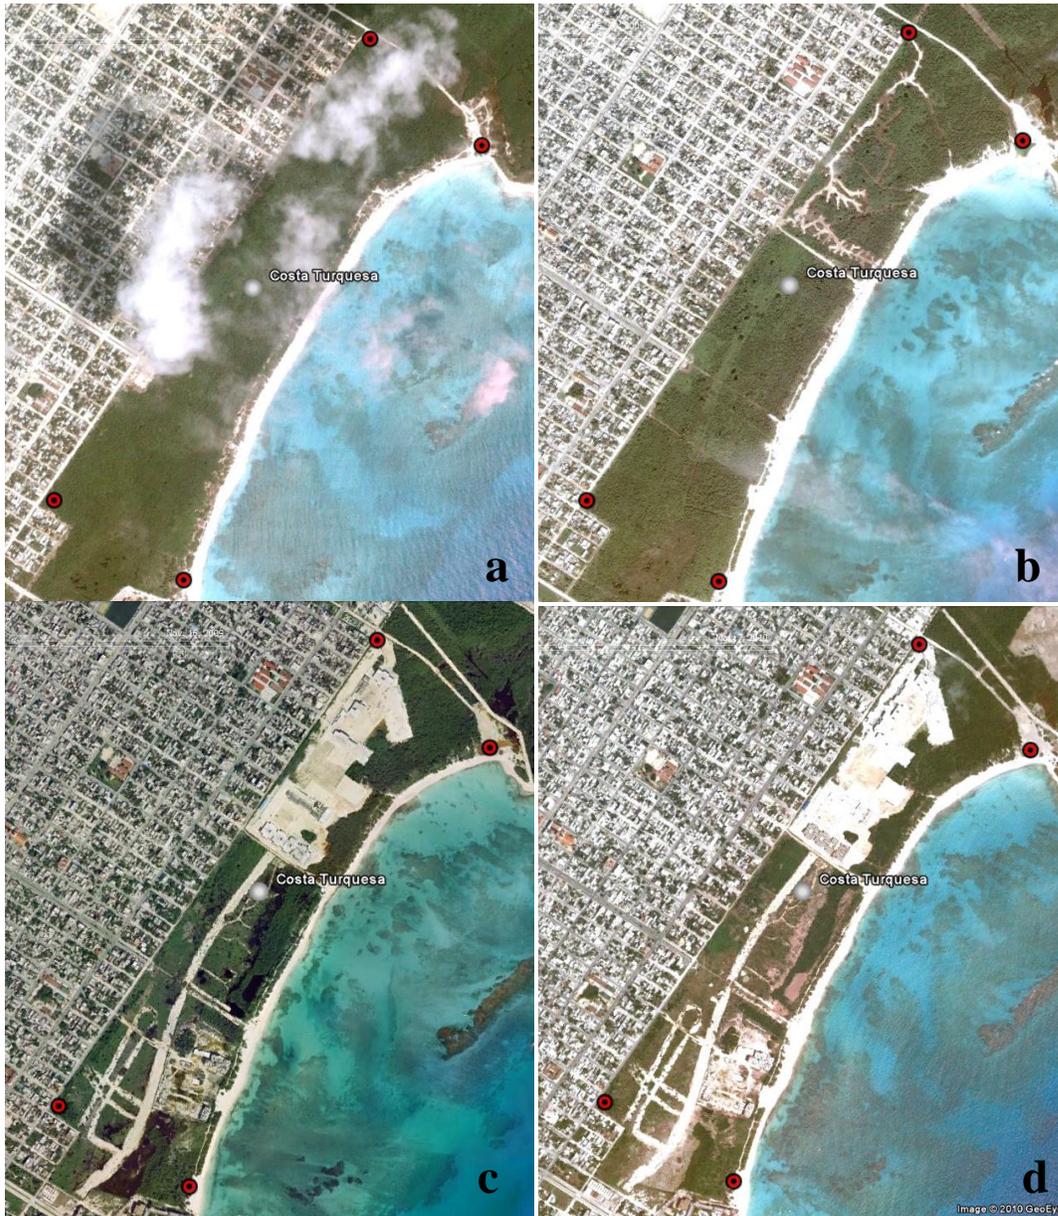
Las zonas inundables que se pueden apreciar tanto en las imágenes satelitales (Fig. 23 a, b, c, d) como en el registro fotográfico (Fig. 24 a, b, c) son un indicador de la presencia de mangle en el predio. En el año 2004, el predio se encontraba intacto y se observa la presencia de vegetación continua en toda la superficie. En el 2007 se puede detectar la apertura de accesos en la región noreste del predio, que comienzan a fragmentar el ecosistema. En el año 2009, se observa el desmonte de aproximadamente 32.8% de la vegetación del predio, así como una zona inundada en las regiones del centro y sur del predio. En el año 2010, se observa un avance en las construcciones y la pérdida de la zona inundada. Ésta pérdida puede deberse tanto al impacto de las construcciones sobre el ecosistema, como a la temporada de estiaje. La implementación de programas factibles de reforestación. SEMARNAT debería de tener un seguimiento histórico a través de imágenes satelitales para así tener mayor control sobre las afectaciones de la vegetación o el implemento de mitigaciones suficientes para la compensación proporcional del los daños.

Figura 23. Fotografías satelitales obtenidas mediante el programa Google Earth. a) 13 de mayo 2004; b) 20 de enero 2007; c) 16 de noviembre 2009; d) 7 de marzo 2010.

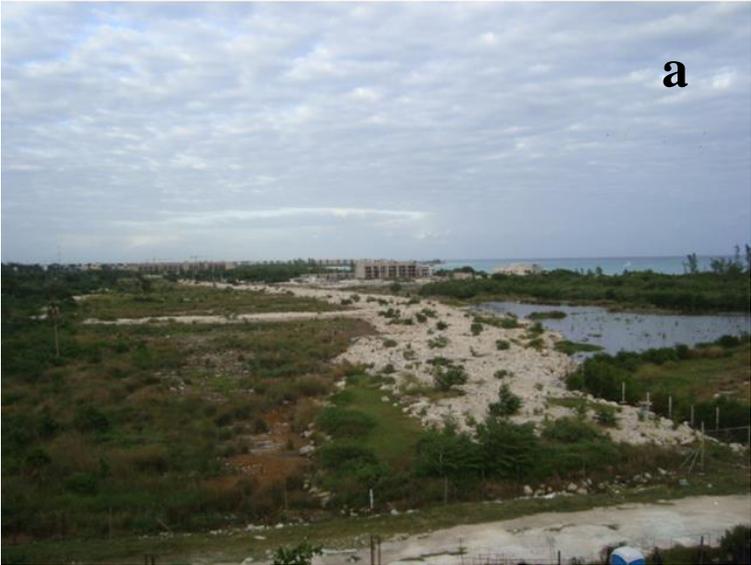
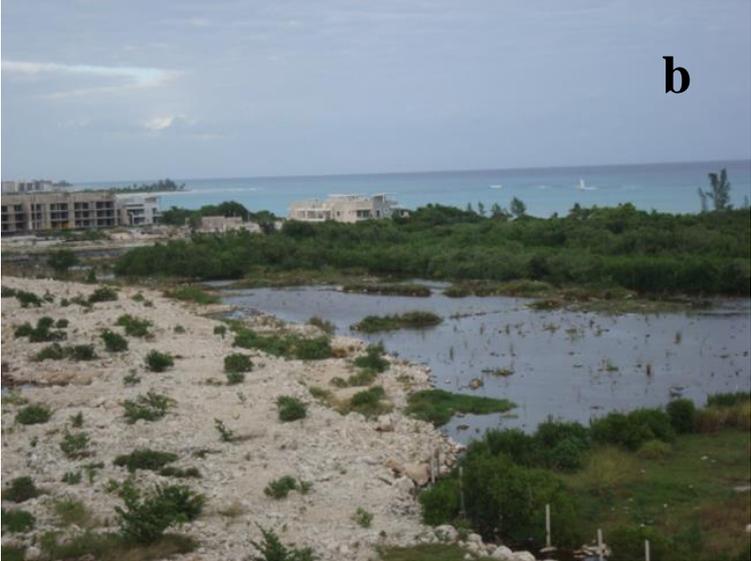
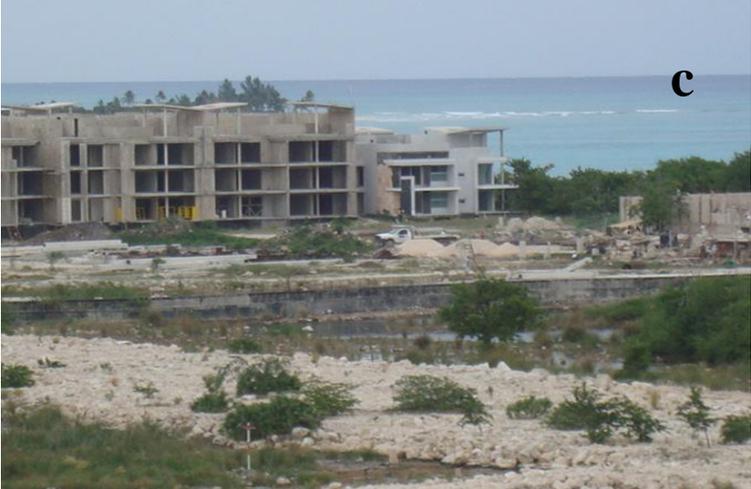
El registro fotográfico (Fig. 24) muestra la presencia de la zona inundada, así como vegetación asociada a la misma. Se observa el desmonte de la vegetación y el relleno del predio con cascajo. En la figura 24 c se observan dos construcciones, una más avanzada, siendo ésta última la correspondiente a Paseo del Sol.

Figura 24.- (a, b, c) Fotografías del desarrollo Costa Turquesa tomadas desde una construcción colindante el día 9 de noviembre de 2010.

Como lo muestra el conjunto de imágenes, la afectación sobre el ecosistema de manglar es evidente. En comunicación personal con la Delegación de la PROFEPA en Quintana Roo, se determinó que la afectación se debe principalmente a que Paseo del Sol pertenece a un Plan Maestro de desarrollo turístico denominado Costa Turquesa, en el que a un particular, dueño de la totalidad del predio, se le concedió el cambio de uso de suelo y lotificación el terreno para su venta individual.

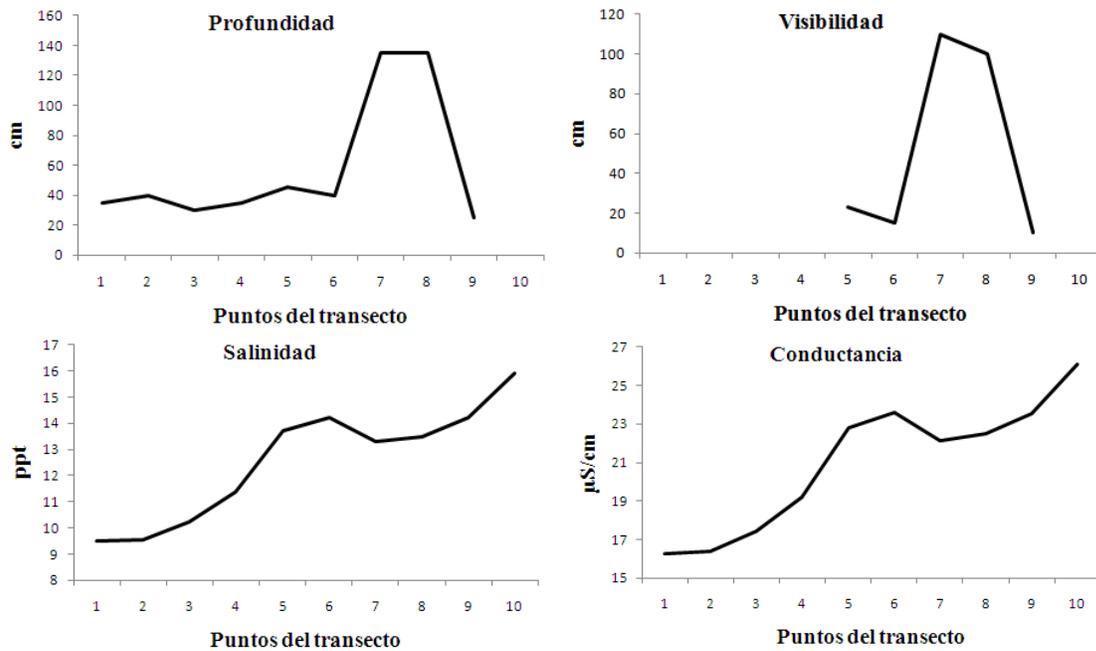
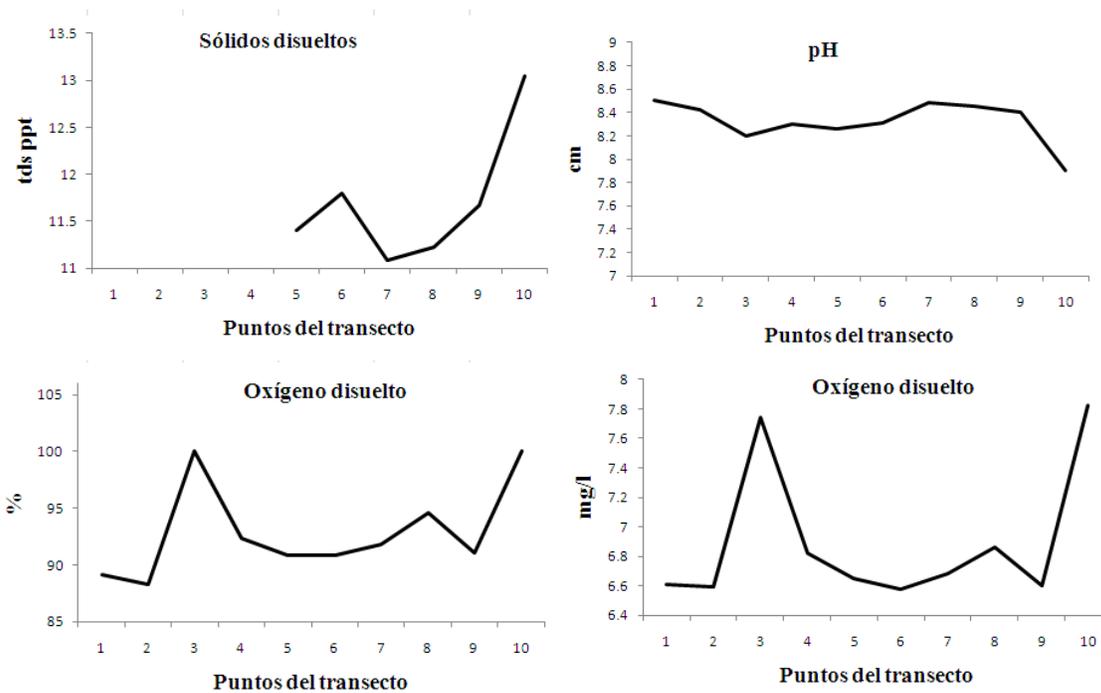
El transecto realizado en la laguna de Caapechén (Fig. 25), muestra que existe una mayor profundidad y visibilidad en los puntos 7 y 8. La visibilidad no pudo ser determinada en los puntos 1-4. La salinidad, conductancia y sólidos disueltos son menores en los puntos cercanos al aporte de agua dulce. La variación entre los valores de pH es mínima, oscilando en el valor 8. No se encontró ninguna relación entre los distintos puntos de muestro y la cantidad de oxígeno disuelto (porcentual y mg/l) (Fig. 26).

Figura 26.- Parámetros fisicoquímicos evaluados en el transecto realizado dentro de la laguna Caapechén.

Aparentemente la laguna se encuentra en buen estado de conservación. La heterogeneidad en los parámetros fisicoquímicos del agua se debe principalmente al aporte de agua dulce a la laguna. No se encontró relación entre las construcciones y las variables medidas del agua de la laguna.

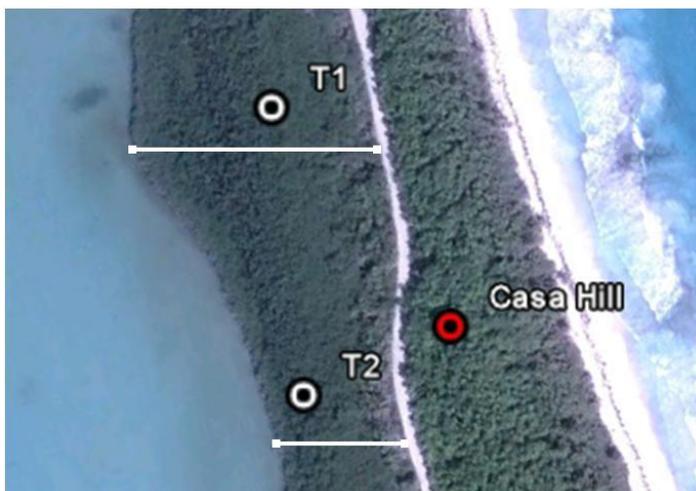
Los transectos realizados en el ecosistema de manglar (Fig. 27), muestran que existe una variación en cuanto a la distancia que existe entre la laguna y el camino vehicular, entre un extremo del predio y el otro (Tabla 6). En el transecto 1 se observó el cambio de vegetación, de manglar (*Rhizophora mangle* y *Avicennia germinans*) a duna costera a los 130 metros; este cambio coincide con el límite de la zona inundable. El camino vehicular se ubica a 150 metros de la línea de costa de la laguna. En el transecto 2 el camino

vehicular atraviesa el ecosistema de manglar (*Rhizophora mangle*) a los 53.2 m, evitando la continuidad de la zona inundable y por lo tanto la presencia de mangle.

Figura 27.- Localización de los transectos terrestres realizados en el ecosistema de manglar.

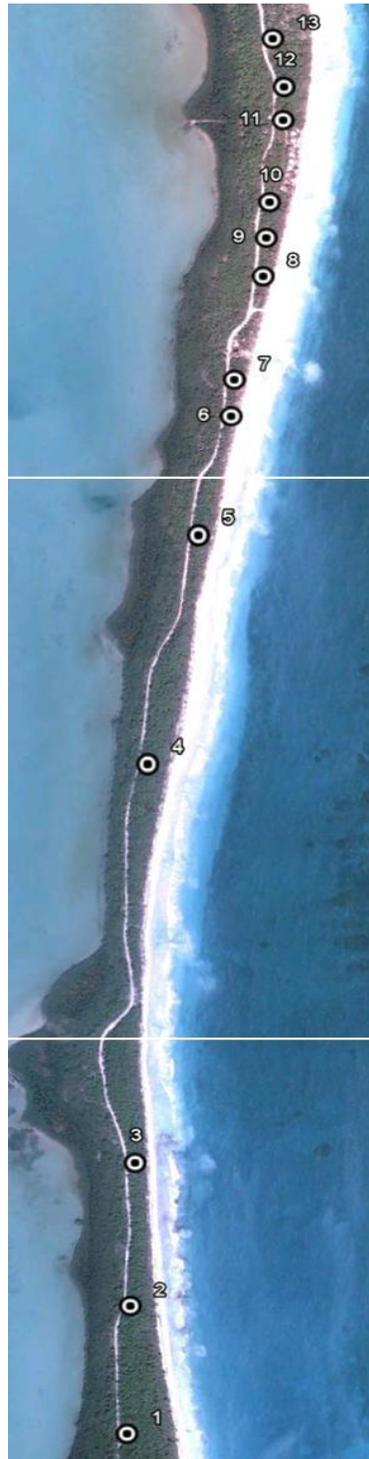
La georeferenciación de cada una de las construcciones (Fig. 28) y la posterior medición de la distancia existente entre ellas (Tabla 7) muestra que la distancia promedio entre las construcciones es de 242.8 metros. No se tomaron en cuenta las distancias entre los límites de las construcciones, sino únicamente la distancia entre los centros. Por lo tanto, la distancia entre una construcción y otra es todavía menor, lo que aumenta la probabilidad de que exista un impacto acumulado. Tomando en cuenta que el área máxima permitida para una construcción dentro de la Reserva de la Biósfera es de 300 metros cuadrados, se asumieron construcciones hipotéticas de 17.32 m X 17.32 m para obtener la distancia estimada entre una construcción y otra. La distancia estimada entre las construcciones es en promedio de de 225.8 metros.

Figura 28.- Localización de las construcciones georreferenciadas.

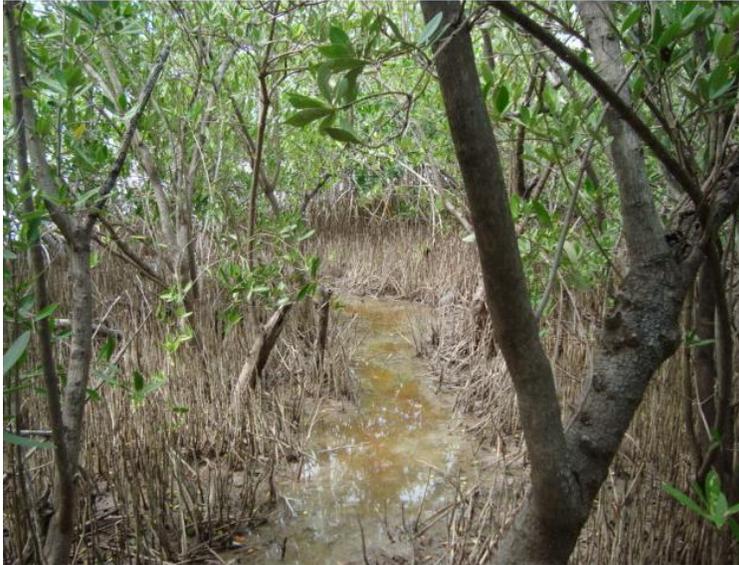
Figura 29.- Vereda detectada que corre a través del manglar aledaño al predio.

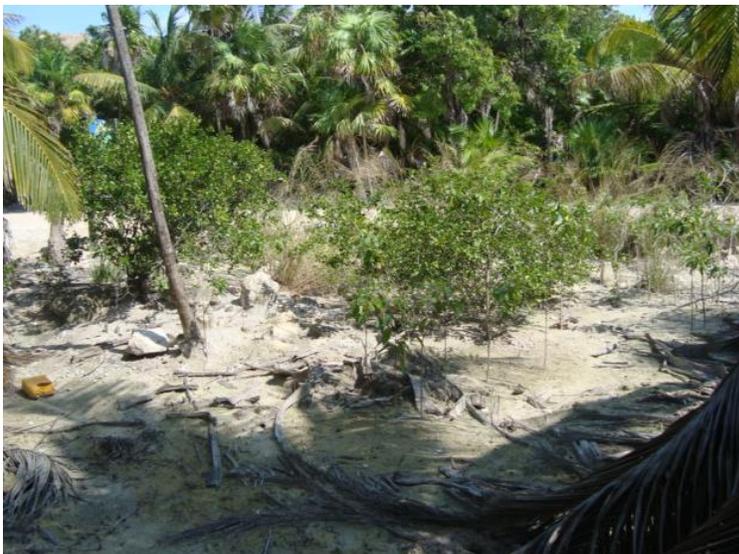
mangle), para la delimitación de la misma. Asimismo se observó la presencia de un claro derivado del despalme de vegetación dentro del polígono del predio (Fig. 30).

Figura 30. Claro derivado del despalme de vegetación dentro del polígono del predio.

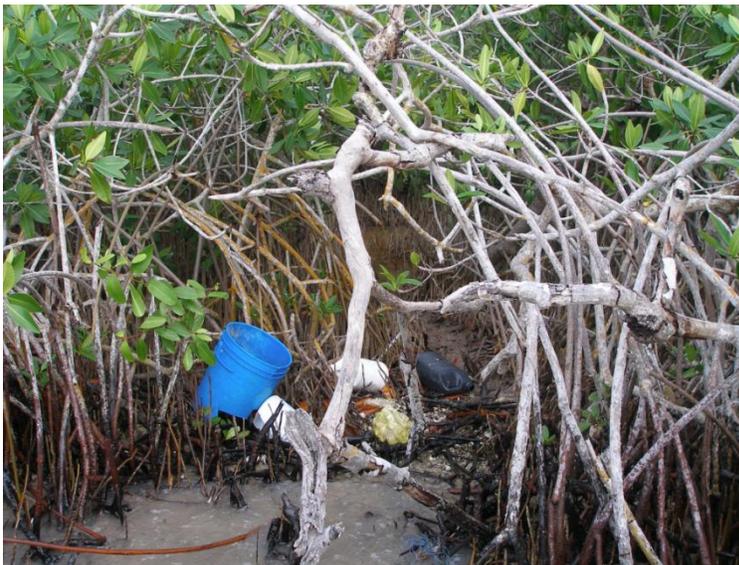
Se observó afectación indirecta al ecosistema de manglar debida a la presencia de basura inorgánica en la zona aledaña al predio, lo que puede modificar las características fisicoquímicas del medio en el que se desarrolla el manglar (Fig. 31).

Figura 31. Basura inorgánica detectada al final de la vereda que comunica el predio con la laguna.
